ABANDON DES MINES DE SEL : FAUT-IL ENNOYER ?

DRY SALT MINE ABANDONMENT: IS DELIBERATE FLOODING THE BEST OPTION ?

BEREST Pierre¹, BROUARD Benoît², FEUGA Bernard³

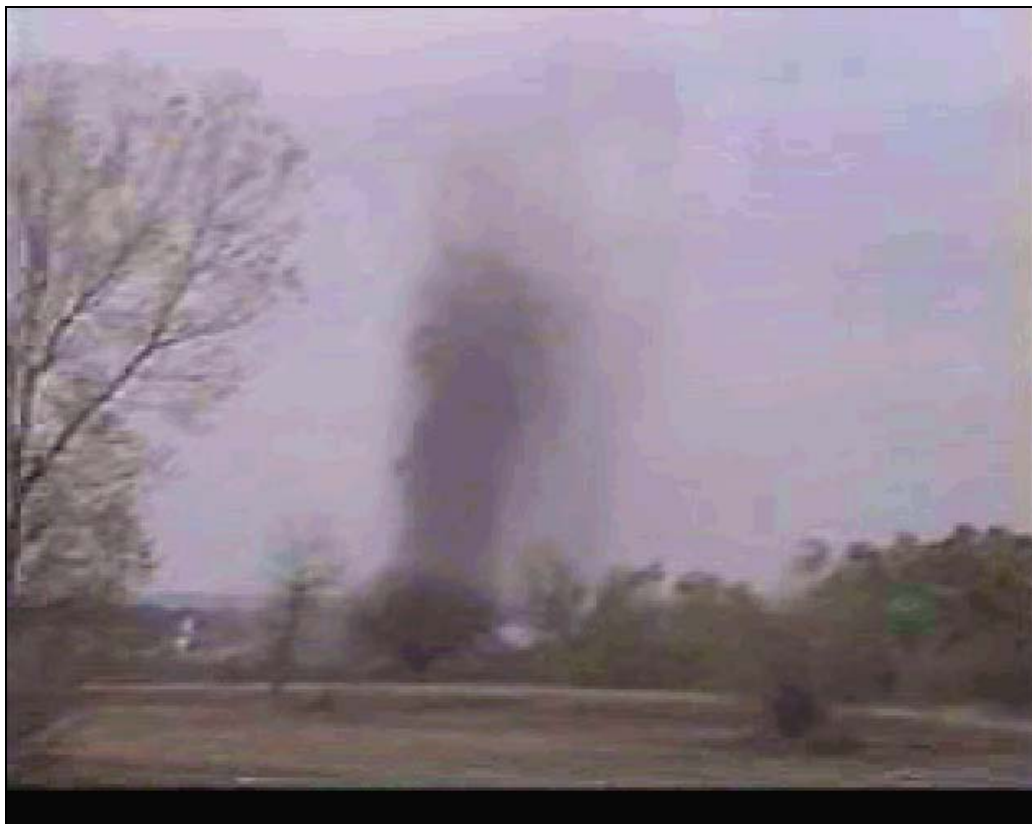
Figure 6 – Plan et coupe verticale de la mine de Kanopolis, Kansas (en haut) et expulsion (en bas) du nuage de briques par le puits de secours (documents aimablement communiqués par L. Van Sambeek, RESPEC).

Figure 6 – Map and vertical cross section of the Kanopolis mine, Kansas (upper) and bricks blow out (lower) through the escape shaft (Courtesy of L. Van Sambeek, RESPEC).

Un cas très remarquable d'accident post-fermeture a été rapporté oralement par Van Sambeek lors d'une réunion du Solution Mining Research Institute (2002). Cet accident est survenu dans la mine de Kanopolis, au Kansas, abandonnée en 1948 (Figure 6). Sa profondeur était de 240 m et son volume de 2,3 millions de m³. Les trois puits d'accès avaient été comblés par un mélange probablement de sable, de roche et de paille, dont les événements ultérieurs permettent de penser qu'il était peu perméable. Avant l'abandon, de l'eau s'écoulait vers la mine par les puits d'accès, avec un débit de l'ordre de 1,2 m³ par heure pour chacun des puits. Ce remplissage très lent s'est poursuivi, mettant en pression l'air contenu dans la mine. Sous l'effet de l'entrée d'eau, la mine devenait une sorte de stockage d'air comprimé dont la pression relative a dû atteindre 0,1 MPa (la mine était vraisemblablement à moitié pleine de saumure après 50 ans). L'entrée d'eau conduisait à une dissolution des couches de sel au pied du puits, qui avait déjà entraîné un effondrement du remblai du puits principal en 1971, rapidement comblé (Walters, 1978), comme dans le cas du puits de Little River décrit plus haut. Une briqueterie s'était installée au dessus de la mine abandonnée, probablement pour tirer parti des accès par chemin de fer existants. Un tas de briques de plusieurs milliers de m³ avait été constitué au dessus d'un autre des puits comblés, dont la tête était recouverte par du remblai. La section horizontale du puits était rectangulaire, et la suite des événements prouva que le puits était resté intact 50 ans après la fermeture. Le 26 octobre 2000, le remblai contenu dans le puits commença à s'ébouler dans la mine, ouvrant en surface un fontis, en partie rempli par les briques provenant du tas constitué en surface. Après quelques instants, l'air comprimé contenu dans la mine commença à chasser les matériaux qui avaient pénétré dans le puits, engendrant une « pluie de briques » – les briques étaient projetées à 50 mètres de haut ; la « pluie » dura au moins 10 minutes (Figure 6). Il n'y a pas eu de victimes, mais un entrepôt a été sévèrement endommagé. Van Sambeek a présenté des calculs de débit d'air qui rendaient bien compte des phénomènes observés.

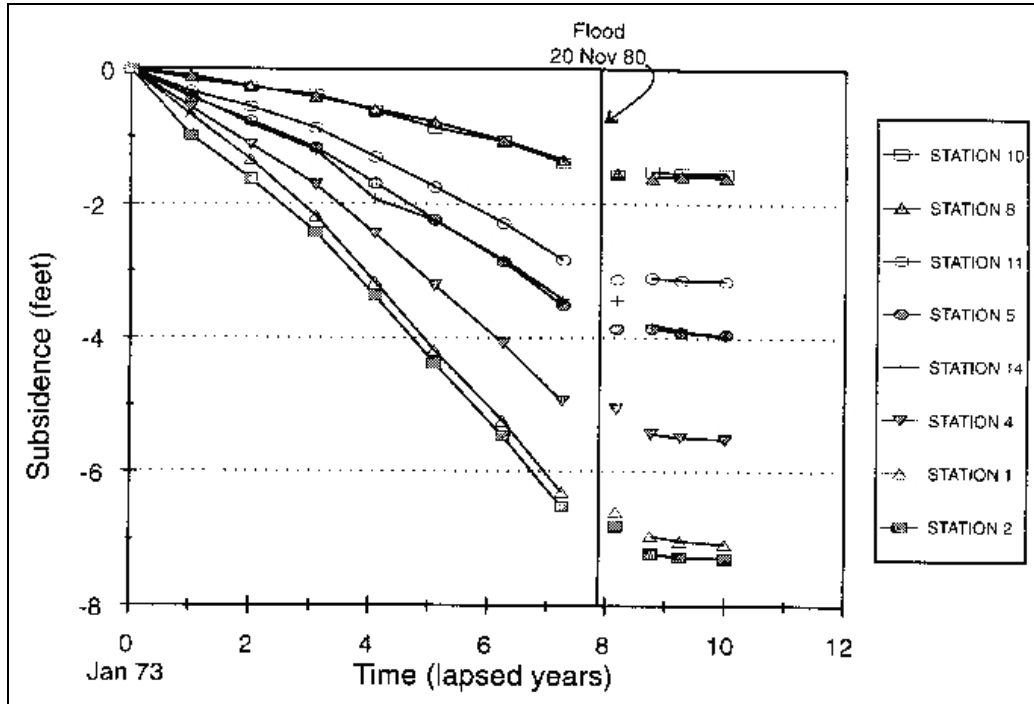
Figure 8 – Subsidence avant et après l’ennoyage de la mine de Jefferson Island (d’après Van Sambeek et Thoms, 2000).

Figure 8 – Pre-and post-flooding surface subsidence at Jefferson Island salt mine (After Van Sambeek and Thoms, 2000).

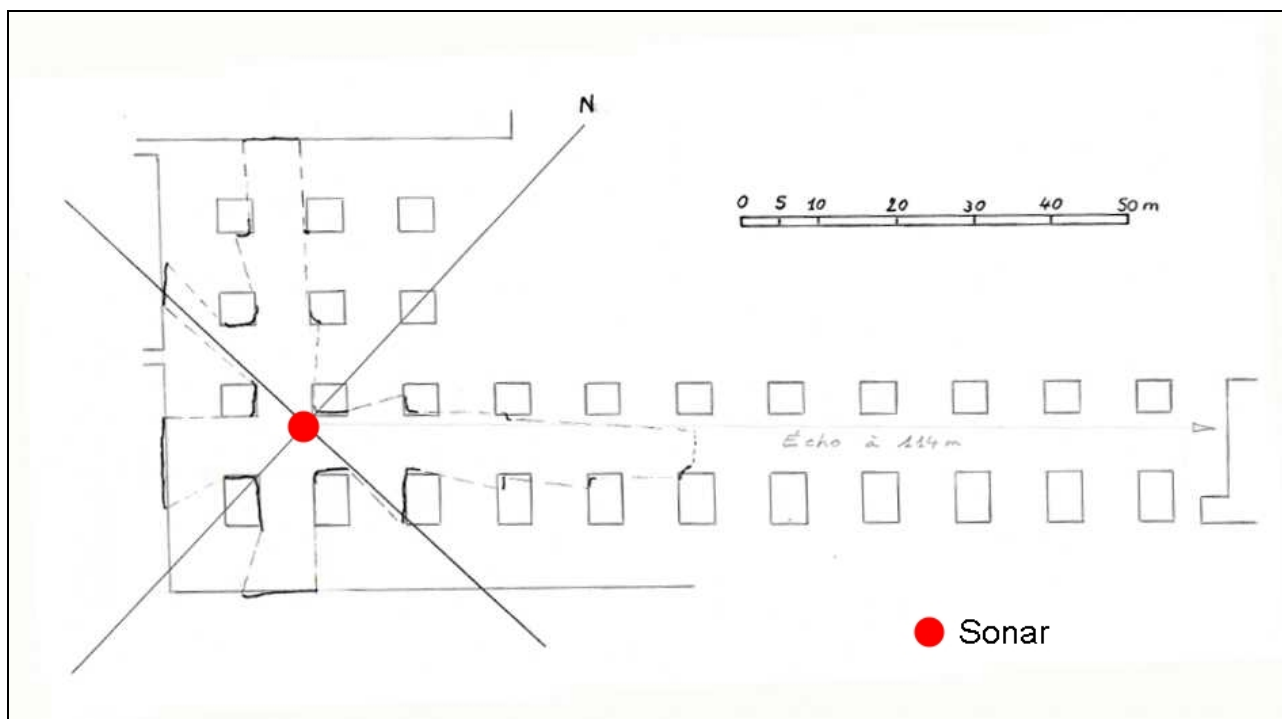
Figure 12 - Plan de la mine de Dieuze et résultats du relevé sonar.

Figure 12 – Dieuze mine map and sonar survey measurements .

En 2002, GEODERIS décide de forer un sondage jusqu'à la mine noyée. Le sondage et le sonar réalisé après que la mine fut atteinte, montrent que celle-ci paraît parfaitement intacte. La carte dressée à partir du sonar coïncide exactement avec la carte établie par l'exploitant il y a 140 ans (Figure 12). A l'intérieur d'une précision de quelques centimètres, la hauteur des galeries n'a pas changé. Aucune dégradation des terrains du mur, que l'on pouvait attendre du fait du contact prolongé avec la saumure, n'est constatée. Le mur est intact, la hauteur de la mine n'a pas changé, et la mine paraît parfaitement stable, malgré le taux d'extraction assez élevé. (A 115 m de profondeur, la contrainte géostatique, résultant du poids des terrains, est de l'ordre de 2,5 MPa, de sorte que, si les piliers portaient la totalité du poids du recouvrement, on pourrait attendre, compte tenu du taux de défrèvement, une contrainte verticale moyenne de 20 MPa sur les piliers, contrainte sous laquelle leur fluage devrait être rapide. Il est donc vraisemblable, suivant une hypothèse proposée par Vouille, 2001, que le toit se comporte comme une dalle raide qui reporte sur le massif vierge une large partie du poids des terrains qui surmontent la mine, comme l'autorisent des dimensions transversales assez réduites de la mine). Le poinçonnement du mur par les piliers, redouté après l'exemple de l'accident de Varangéville, ne s'est pas produit (Feuga, 2003).
